## Éboulement : la rue du Sémaphore interdite à la circulation

Vendredi 5 janvier, un arrêté municipal a été pris par le maire d'Ault afin d'interdire toute circulation dans la rue du Sémaphore, sur les hauteurs de la commune, suite à un éboulement sur la route.

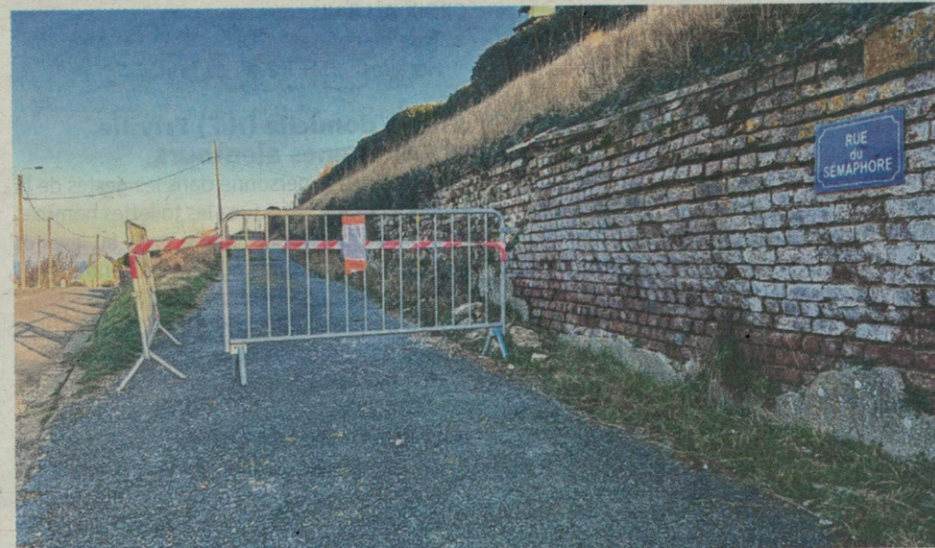
L'élu pointe du doigt les travaux qui ont pris du retard et qui sont, selon lui, la cause de cet éboulement. « Ils ont engagé des travaux de terrassement assez lourd et le chantier est resté en plan pendant des semaines sans avoir monté le mur de soutènement et donc,

À la suite d'un important éboulement du talus et d'une partie de la voirie, la rue du Sémaphore est interdite à la circulation à Ault. Augustin Thibouw

probablement avec les intempéries, la route qui tenait sur rien, s'est écroulée », regrette-t-il. Et d'ajouter : « C'était prévisible, on ne peut pas dire, quand on creuse sept mètres dans la craie que la route du dessus va tenir ».

mètre de bitume sur les trois nécessaires pour l'emprunter.

Selon lui, il faudra en priorité monter le mur de soutènement,

puis combler le trou derrière ce mur, de manière à ce qu'il y ait un support aux matériaux qui vont servir à maintenir la route. « Il y a entre 7 et 8 mètres de haut entre le sommet et le bas du talus ».

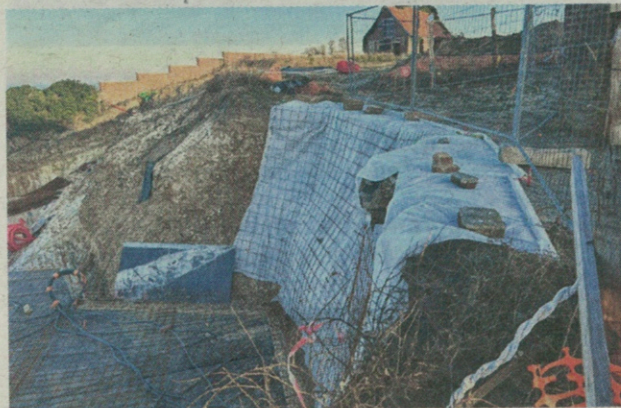
Une bâche ainsi que des grilles ont été installées pour sécuriser le site. Augustin Thibouw

Au regard du « caractère dangereux de l'éboulement » et considérant le risque qu'un autre survienne, un périmètre de sécurité a été mis en place jusqu'à nouvel ordre.
